群馬自動車燃料販売株式会社 担当：0000

## 簡易分析 結果報告書

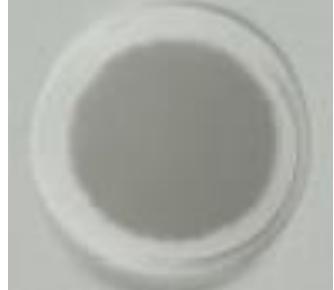
※二日間静置し観察 目視による外観は清澄である。また、沈殿物もみられない。	フィルタの色から劣化の傾向が弱いと考えられる。	10µ前後の物質が少量みられる。 光沢の金属摩耗と思われる物質と黒色の酸化した金属摩耗だと思われる物質が見受けられる						
分析結果の総評と今後の対策のご提案								
分析結果概要				今後の対策				
・オイル劣化傾向は弱いと考えられる。 また、汚染物質も基準値以下であると考えられる。				・オイルおよび機器にアクション不要と考えます。 分析結果の各項目はすべて推奨許容範囲内にあると考え、 オイルの状態を定期的に分析し、傾向の変化を観察してください。 ・次の計画された周期でサンプルを採取してください。 ご不明な点がありましたら、貴社ご担当窓口までお問い合わせください。
